MEMORIAL DESCRITIVO DE REFORMA DA CAMARA MUNICIPAL DE ARCEBURGO – MG

1 – REFORMA DA CAMARA MUNICIPAL DE ARCEBURGO – MG:

4 – RELATORIO FOTOGRAFICO DAS NECESSIDADES:

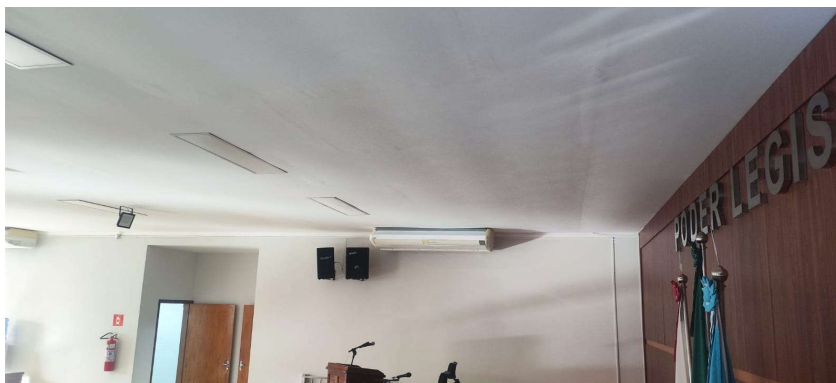
O forro de gesso atual, devido ao problema elencado a cima, contém diversos danos, desde

FORRO DE GESSO COM DETALHES

- 2.3 - Forro em placa de gesso liso fixo – O item remunera a instalação de forro de gesso acartonado em toda o local onde foi retirado, com vão para instalação das luminárias de embutir;

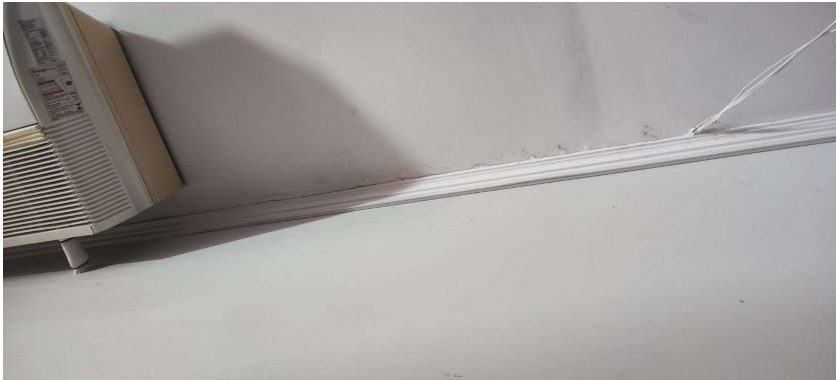
FORRO DE GESSO COM DETALHES

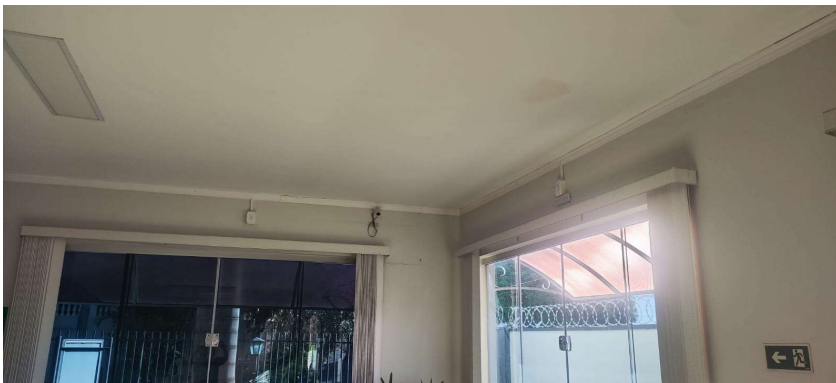
FORRO DE GESSO COM DETALHES

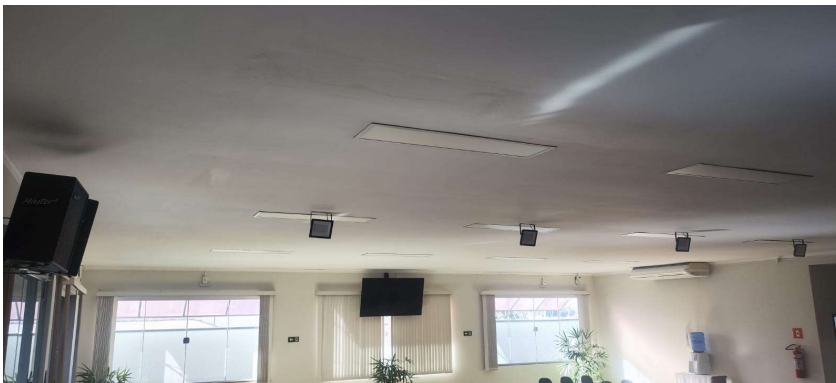
FORRO DE GESSO COM DETALHES

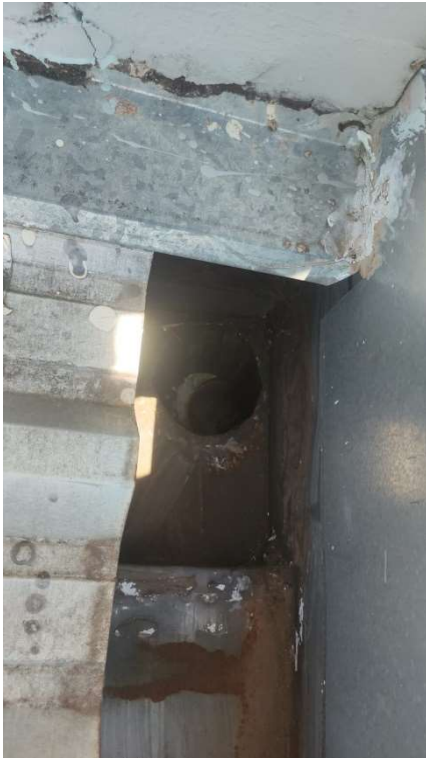
Existente pontes de infiltração na cobertura, por parte das calhas existentes, o problema acontece devido a saída dos condutores de água. Os condutores foram feitos com previsão para 150mm, porém na sequência, foi instalado tubulação de condução das águas pluviais de 100mm e a emenda dos mesmos foram feitas com manta asfáltica, consequentemente causando problemas no forro existente, o que se faz necessário a troca do mesmo.

SAÍDA DE ÁGUA COM REDUÇÃO SEM MATERIAIS ADEQUADOS

- 2.1 - Calha, rufo, afins em chapa galvanizada nº 24 - corte 1,00 m – O item remunera a instalação de calhas com condutores de 100mm, condizentes com os que existem nas dependências do prédio;

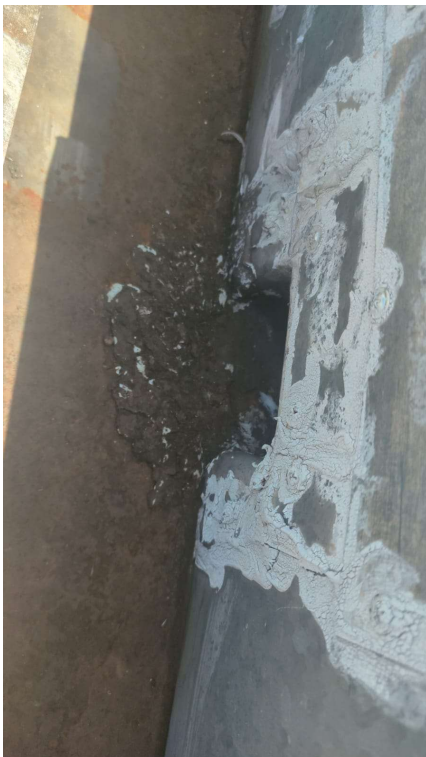
SAÍDA DE ÁGUA COM PROBLEMAS DE IMPERMEABILIZAÇÃO

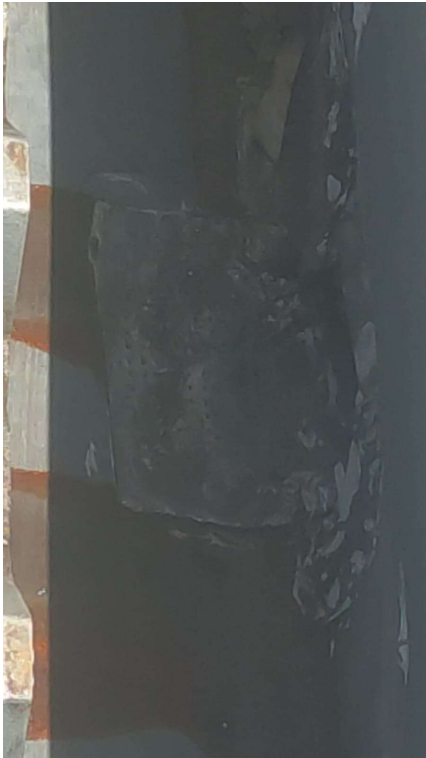
SAÍDA DE ÁGUA COM PROBLEMAS DE IMPERMEABILIZAÇÃO

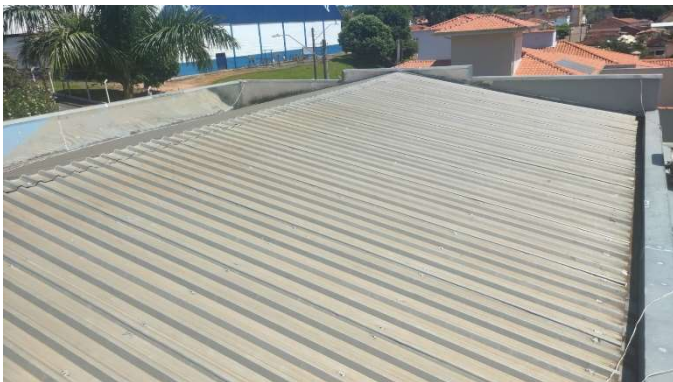
TELHADO A SER REMOVIDO E REINSTALADO PARA MANUTENÇÃO DAS CALHAS

- 2.2 - Recolocação de telha em fibrocimento ou CRFS, perfil modulado ou trapezoidal – O item remunera a recolocação das telhas, cumeeira e rufos de encosto, removidos;
